## 災害専門家宮本氏インタビュー

## 宮本氏の活動実績とベネズエラでの活動内容

株式会社ベネインベストメント  
松浦 健太郎

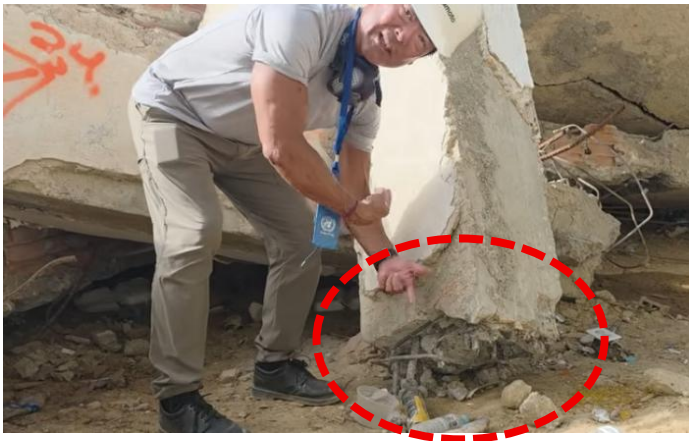
宮本氏は、実際に倒壊した建物の前で、倒壊した理由について説明（次ページ写真）。

この倒壊した建物は、設計図、建築基準、使用する材料には問題なかったが、施行上のミスが原因で倒壊したと述べている。

具体的には、鉄筋を基礎へ定着させる長さが短かったという。本来、**鉄筋は基礎部分に十分な長さで埋め込まなければならないが、一部で鉄筋の埋め込みが極端に短かった。**
