## 災害専門家宮本氏インタビュー

## 宮本氏の活動実績とベネズエラでの活動内容

株式会社ベネインベストメント  
松浦 健太郎

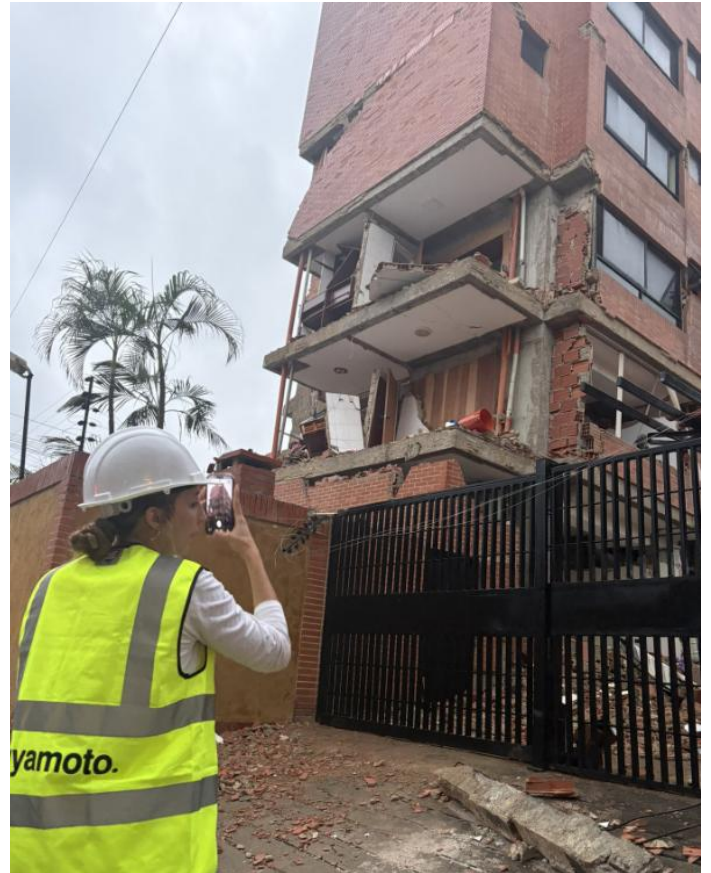
ラグアイラ沿岸部では、比較的広い範囲で鉄筋コンクリート建物が完全に倒壊し、建物が原形をとどめない状態となっている。

宮本氏は、単に一部の壁や天井が損傷したのではなく、建物全体が崩壊する事例が多数発生した点を問題視している。

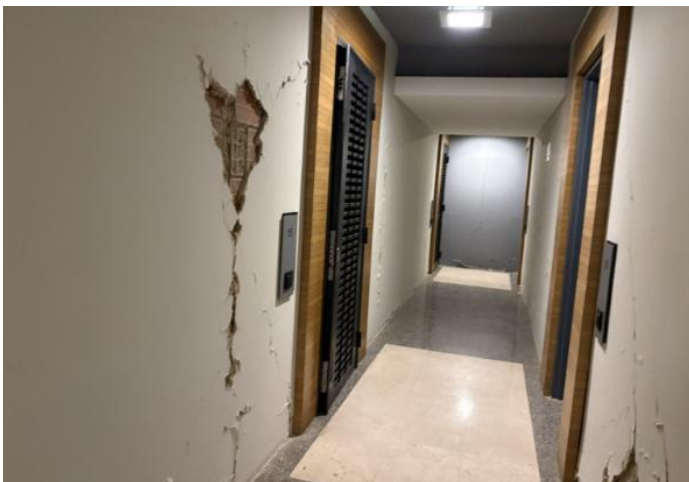
一方、外観上は深刻な損傷を受けているように見えるが、柱や梁などの主要構造部分には大きな損傷がなく、補修によって再利用できる建物も少なくないと指摘している。

このため、被災建物を一律に危険と判断するのではなく、建物を3種類に分類する考えを示している。

第1は、完全に倒壊した建物、または著しく損傷しており、解体が必要な建物。

第2は、外壁、内壁、天井などの非構造部材が損傷しているものの、主要構造は修理可能な建物。

第3は、構造的被害がほとんど確認されない建物。
